# 令和元年台風19号及び台風21号による広域災害に関する総合研究

二瓶, 泰雄 ...[et al]. 令和元年台風19号及び台風21号による広域災害に関する総合研究. 自然災害科学総合シンポジウム講演論文集 2020, 57: 9-22

2020-09-01

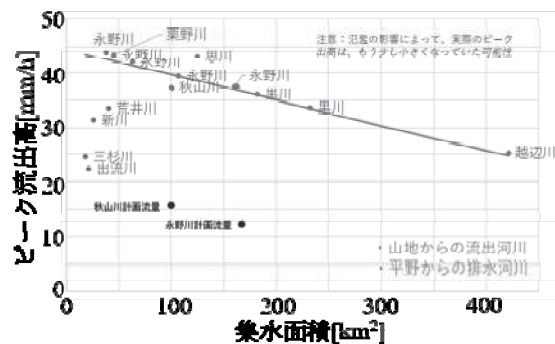
図3 栃木県管理河川の堤防決壊地点における集水面積と推定ピーク流出高の関係：赤印は山地からの流出河川を、青印は上流部に山地流域が無い河川を表す。参考として秋山川および永野川の計画流量を流出高に換算した結果を黒印で示す。

栃木県の中小河川（渡良瀬川支流の秋山川、永野川、黒川、思川など）と阿武隈川上流域の堤防および氾濫調査を実施し、中小河川の被災形態と被害が発生した河川の降水量、河川流量との関連を分析した。図 3 は、流出解析によって推定されたピーク流出高（＝ピーク流量／集水面積、単位： $\text{mm/h}$ ）と当該箇所の集水面積（単位： $\text{km}^2$ ）を示している。赤点で示した地点は、山地からの流出河川に分類されるもので、栃木県の堤防決壊箇所に着目した結果である。

また荒川上流の越辺川で破堤した箇所における推定流量と集水面積との関係を参考にプロットした。青点で示した地点は、同じく栃木県の中小河川における堤防決壊箇所を示すが、平野から流出する河川の結果を青点でプロットした。これより、集水面積が200 km<sup>2</sup>以下程度の中小河川に着目すると、ピーク流出高がおおよそ35 mm/hを超えるあたりで被害が出ていること、支川の上流部では局所的にさらにピーク流出高が高くなって40 mm/hを上回る地点があることが分かる。同図に併記した秋山川と永野川の河川整備計画による計画流量（流出高に換算した結果）と比較すると、今回の洪水ではそれらの値をはるかに上回っていた。阿武隈川下流に流れ込む五福谷川のピーク流出高は約50 mm/hに迫る値となっており、山地における支川のピーク流出高がそのような値になるときは、斜面崩壊も同時に発生している可能性があり、土砂流出が河道を埋めて、水・土砂ともに氾濫するような水・土砂氾濫の発生が甚大な人的・家屋被害をもたらす可能性がある。

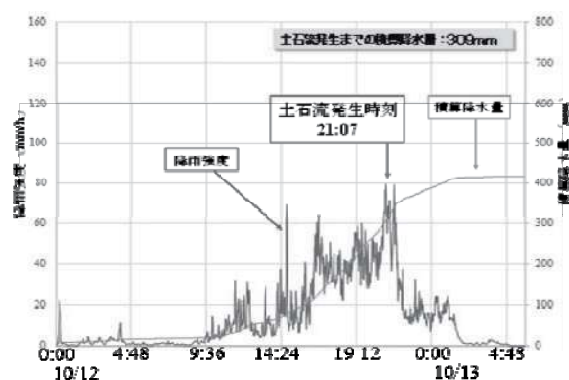
図 10 C-X 合成レーダによる土石流発生地点における降雨強度の時間的な変化

土砂災害が多発した宮城県丸森町の土砂災害発生状況を調べた。C-X合成レーダによって得られた土石流発生地点における降雨強度の時間的な変化を図10に示す。降雨は、2019年10月12日午前9時ぐらいから10月13日午前2時ぐらいまで降り続いており、12日午後9時6分に最大降雨強度を記録している。近くに住んでいる住民によると、午後9時7分に土石流が発生したとのことであり、ちょうど最大降雨強度の発生

時間と一致している。土石流発生までの積算降水量は309mmであり、同じ花崗岩系の地質で発生した2018年の広島県安芸郡熊野町川角での土石流発生までの積算降水量153mmに比べると、土石流発生までの積算降水量が大きいことがわかる。これは、最大降雨強度と斜面勾配の両地点での違いが影響を与えていると考えられる。2018年の広島県安芸郡熊野町川角で土石流を発生させた豪雨の最大降雨強度は120mmを超えており、子安地区の1.5倍以上となっている。どちらの土石流も表層崩壊起源であることを考えると、斜面表層の土壌水分量の増加によって崩壊が発生していると考えられるため、短時間でも最大降雨強度が大きい方が表層における水分量が一時的に増えるため、積算降雨量が少なくても斜面崩壊が発生しやすい状態となると考えられる。また、広島県安芸郡熊野町川角の斜面勾配は約25度であり、子安地区の18度よりも斜面勾配が急であり、崩壊が発生しやすいと考えられる。

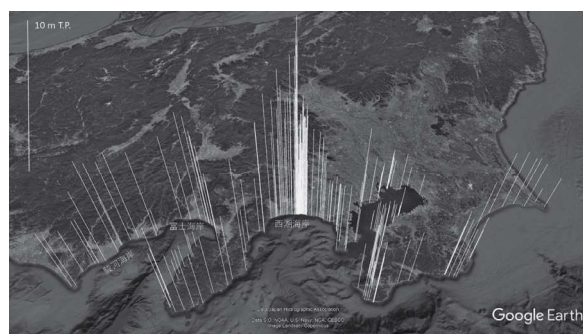
図11 2019年台風19号による御前崎～犬吠埼間の海岸での水位痕跡高の分布（左上のバーが10 m T.P.の高さに相当、データはShimozonoら（2020）に基づく）。

台風 19 号の海岸被災調査は、発達したうねりによる海岸の被災が広範囲に及んだため、御前崎から犬吠埼までの長い海岸線を対象として実施された。台風来襲直後からの複数チームによる調査によって、**図 11** に示すような痕跡高さの分布が得られた。台風 19 号では広範囲の海岸で高潮による水位上昇があったものの、潮位観測記録から東京湾内を除いて痕跡高に占める寄与は 1.0 m 未満であり、計測された高さは主に高波浪の遡上によるものである。特に高い遡上高が見られたのは台風進路に近い相模湾・駿河湾沿いの海岸であり、広い範囲で 5 m (T.P. 上) を越える遡上高が計測された。太平洋に開いた両湾では湾軸に沿って深い海谷が存在し、外洋からのうねりは減衰することなく湾内へと伝わり、湾奥の西湘海岸や富士海岸で大きな遡上を生じた。

特に大きな遡上高が計測されたのは相模湾奥の西湘海岸であり、大磯漁港の西側の海岸では波浪による遡上が最大で 13 m (T.P. 上) に達していた。遡上波によって海岸沿いを走る西湘バイパスでは、盛土区間の海側斜面に侵食が生じ、海側の高速道路施設も越波被害を受けた。西湘バイパスは、2007 年の台風 9 号 (FITOW) や 2017 年の台風 21 号 (LAN) でも大規模に被災しており、海岸での長周期波(数十秒～数分程度の周期をもつ波)の発達が被災に関与していることが指摘されている。このような長周期波は、台風によって直接的に生成されるものではなく、浅海域で周期の異なる波浪成分の相互干渉によって生成され、通常の海岸では反射によって沖へと伝わる事が知

られている。沖合に急峻な海底斜面を有する西湘海岸では、沖に向かう長周期波が急斜面で屈折・再反射することで海岸に捕捉されて増幅する傾向がある。台風19号においても、西湘海岸での波浪観測データ（国土交通省による）には著大な長周期成分が記録されており、こうした複雑な地形上での波浪発達過程が大遡上に関与したものと推測された。相模湾奥部の痕跡高は西湘海岸から東側の湘南海岸にかけて急減しており、著大なうねりを減衰させる浅い陸棚が東に向かって拡大することに帰すると考えられる。湘南海岸においては、各地の海水浴場で後浜にまで遡上が達しており、砂浜背後の国道まで浸水している場所もあった。稲村ヶ崎付近の海岸では国道が護岸の吸出しによって沈下し、台風直後の地域交通に大きな影響を与えた。さらに東側の三浦半島の相模湾に面した海岸も高波浪による影響を受けたが、顕著な被害は確認されなかった。

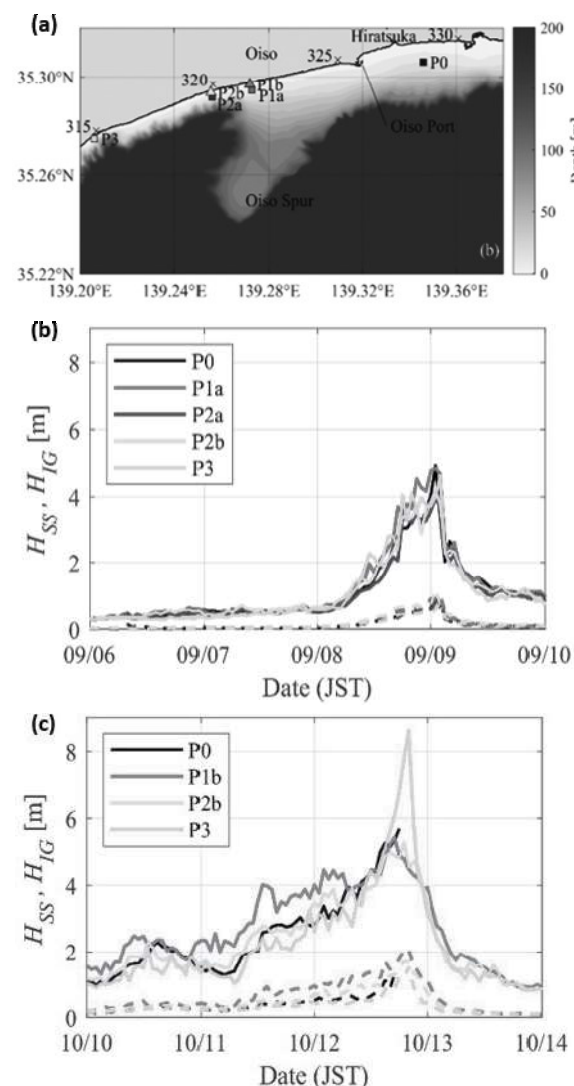
図12 風波波高（実線）および長周期波波高（破線）の観測値（観測位置(a)，台風15号(b)，台風19号(c)）

台風来襲時に国土交通省により設置されていた波高計と流速計をもとに、台風ピーク時前後の波浪成分を分析した（水深6～20 m地点、図12）。台風15号では水深13 m地点（P3）で波高約5 m、台風19号では8 mを超える有義波高が確認された。また、主に波群の拘束波として発達したと考えられる長周期成分（ $<0.04$  Hz）の波高は台風15号で1 m、19号で2 m程度と観測された。これら長周期波の伝播過程をより詳細に把握するため、ほぼ同一水深の三点（P1a, P2a, P3）で流速変動の得られた台風15号での観測結果を対象とし、水位変動と流速の長周期成分との関係を相互相関解析によって分析した。その結果、P3においては岸沖方向流速の長周期成分と水位変動の長周期成分との間に位相差を持った強い相関が存在し、観測された長周期波は主に岸沖方向の部分重複波を形成していることが示唆された。一方で、P1aでは水位変動と沿岸方向流速の間に位相差0

sの強い負の相関が台風ピーク時を中心に確認され、大磯海脚（Oiso Spur）西側では沿岸方向を西側に向かって伝播する成分の存在が示唆された。このことから、台風19号来襲時においても、急峻な地形の影響を受けて、浅海域で発達し、海岸で部分反射した長周期波が屈折によって沿岸方向に伝播していた可能性が示唆された。
